## פיתוח שיטה וציוד לפינוי שאריות צמחיות מבתי גידול

איציק שגיא, יוסי קשתי, אוהליאב קיסר, לוי אשר, גאולה פרהד, רומן בריקמן - המכון להנדסה חקלאית, מנהל המחקר החקלאי  
 רוני אמיר - שה"מ, משרד החקלאות  
 אילון גדיאל - מו"פ ערבה תיכונה וצפונית

#### **Development of a system and machinery for collection of vegetation residue from protected cultivation**

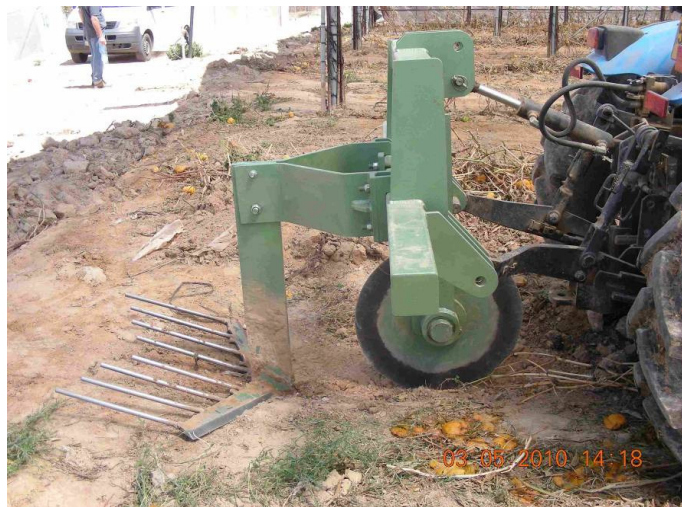
**א' עקרנים:** תוכננו ונבנו 2 דגמים של עקרנים לצמחים. 1. עקרון חד רגל. 2. עקרון סכין רחבה. **1. עקרון חד רגל:** הכלי צמוד לטרקטור בריתום תלת נקודתי (תמונה 1). כולל קורת רתום ראשית, רגל בגובה של 90 ס"מ שרתומה לסכינים שבקרקע. 2 סכינים באורך 45 ס"מ (כל אחת) מרותכות לרגל משני צידיה בחלקה התחתון. רוחב כולל של הסכינים 90 ס"מ. בחלקו האחורי של הסכין מרותך מסרק שעשוי ממוטות פלדה עגולים בקוטר 15 מ"מ. המרווח בין המוטות 100 מ"מ. זווית ההתקפה של הסכין והמסרק כ- 15-20 מעלות. שיטת העבודה כוללת החדרת הסכין לעומק של כ- 15 ס"מ, מתחת לשורשי הצמח. תוך כדי התקדמות מנותק הצמח עם בית השורשים מהקרקע, מתרומם לאורך הסכין והמסרק ויוצא מהקרקע. על מנת למנוע מצמחים מלהיתפס ברגל, ממוקם לפנייה דיסק חיתוך בקוטר 60 ס"מ, שחודר לקרקע לעומק של כ- 15 ס"מ. הכלי נבחן בהיקף של כ- 40 דונמים בגידול פלפל במשק רם גולן בעין יחב. במהלך הניסויים נבחנו עומקי עבודה שונים של הסכין בקרקע, מרווחים שונים בין מוטות המסרק, מהירויות שונות של התקדמות הטרקטור וזוויות ההתקפה שונות של הסכין והמסרק בעבודה בקרקע.

תמונה 1: עקרון חד רגל. הכלי צמוד לטרקטור בריתום תלת נקודתי

- נצפה קושי של מפעיל הטרקטור בשמירה על עומק עבודת הכלי.
- בזווית התקפה של 20 מעלות ישנה גרירה של הצמחים עם חול.
- בזווית התקפה של 15 מעלות ישנה זרימה טובה ללא מעצורים.
- במהירות נסיעה של 8 קמ"ש מתבצעת עקירה טובה יותר מאשר במהירות נמוכה.
- מרווח של 90 מ"מ בין סיכות המסרק נתן תוצאה טובה ביותר.
- אורך של 400 מ"מ לסיכות המסרק נתן תוצאה טובה יותר להרמת השורשים אל מחוץ לקרקע.
- 3 שבועות לאחר הפסקת ההשקיה, יובש הקרקע לא מאפשר לעבוד בעומק שטחי כמו אחרי 10 ימים. היובש והרגבים מאלצים אותנו לעבוד עמוק יותר. לא ניתן לעבוד על גבול גריפת הצמחים, שנותנת תוצאה הכי טובה. שורשי הצמחים יוצאים עם גוש קרקע יבש. המגוב אינו מסוגל לגבב ולנפות קרקע מהשורשים לאחר עקירה בתנאים אלה.

\* עקרון חד רגל נמצא מתאים היטב לעקירת צמחי פלפל עם השורשים, עד לשלושה שבועות לאחר הפסקת ההשקיה. הסיבה היא שלאחר שלושה שבועות מתייבשת ומתקשה הקרקה וכתוצאה מכך מתקבלים גושי עפר יבשים וקשים שצמודים לשורשים וקשה להפרידם. נושא זה מטופל על ידינו בהמשך בשני כיוונים. א. לנסות לשמר את הרטיבות שבקרקה גם לאחר 3 שבועות. ב. המשך פיתוח של עקרון שמתאים לעבודה גם בקרקה יבשה.

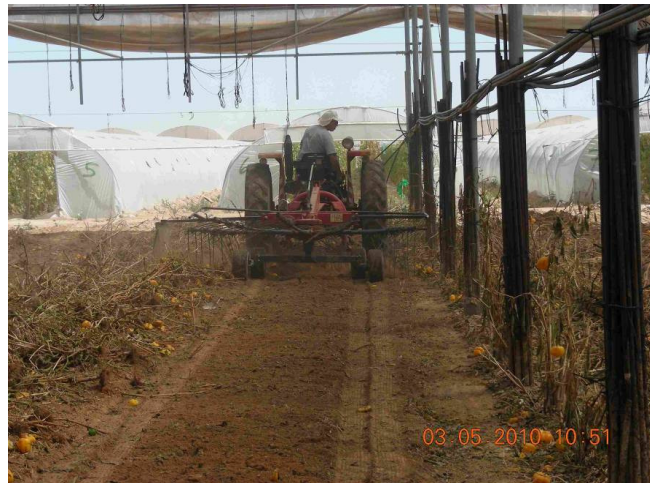
**ב' ניסויי גיבוב:** בוצעו ניסויים באמצעות מגוב קלשוניים סיבובי מתוצרת חברת – ANDEX 353 VICON צמוד לטרקטור ברתום 3 נקודות (תמונה 2). קוטר המגוב 2.8 מ'. הכלי נבחן בהיקף של כ- 40 דונמים בגידול פלפל במשק רם גולן בעין יהב, בחלקות שנעקרו ע"י העקרון חד הרגל.

תמונה 2 : מגוב קלשוניים סיבובי

- הגיבוב אחרי עקרון חד רגל נתן תוצאות טובות יחסית. השטח נשאר נקי, כל הצמחים ושאריות הפרי מרוכזים יפה לאומן.

- במהלך עבודת הגיבוב, נגרר חול עם הצמחים ונכנס לאומן.
- הגיבוב טוב יותר ככל שהקרקה לחה יותר. קשה לגבב צמחים שנעקרו 3 שבועות לאחר הפסקת ההשקיה. גוש הקרקה היבש שנאחז בשורשים לא מתנקה ע"י המגוב.

\* המגוב הצליח וגיבב היטב את הצמחים, מפריד היטב את שאריות העפר מהשורשים, עד שלושה שבועות לאחר הפסקת ההשקיה. קוטרו של המגוב לא מאפשר לטרקטור נסיעה על שבילי הערוגה. כדי שהמגוב לא יפגע בעמודי המבנה הטרקטור הוא נוסע על ערוגת הגידול, דורס את הצמחים באופן שמקשה על עקירתם עם העקרון. המסקנה היא שיש לפתח מערכת רתום שתאפשר את צידוד המגוב כ-50 ס"מ. מערכת כזאת תפותח ותיושם במגוב שיירכש בקרוב.

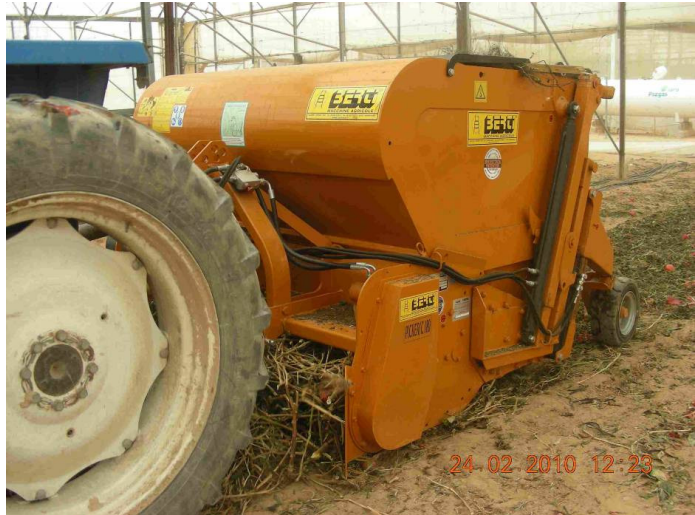
מפרט טכני של המכסחה:

1. תוף הרמה בקוטר של כ- 55 ס"מ. כולל 4 שורות של אצבעות במרווחים 28 ס"מ. מעבר אצבע הרמה כל 7 ס"מ. מהירות סיבוב כ- 100 סל"ד. ההנעה הידראולית, עם כיוון מהירות.
2. תוף קיצוץ - 4 שורות של כפות קיצוץ רחבות. מהירות 1800 סל"ד. 4 שורות של שכבים מרותכים, פרופיל U בגובה 2 ס"מ.
3. מיכל עצמי בנפח של 2.7 קוב.
4. מערכת להרמה ופריקה של המיכל.
5. רוחב הכלי 1.8 מ'.

תמונה 3 : מכסחה עם מיכל איסוף

ניסוי קיצוץ ראשון, 5 ימים אחרי העקירה. תאריך 9.2.10: קיצוץ יתר לגודל קטן מאד, עקב סתימות באזור השכבים ובתעלת האוויר. הסיבה לסתימות היא רטיבות החומר. קיים קושי רב בזרימת החומר אל מיכל הכלי כתוצאה מהסתימות. הניסוי הופסק והחומר שבאומן פוזר לצורך ייבוש מהיר יותר.

ניסוי קיצוץ שני, 14 ימים אחרי העקירה. בתאריך 18.2.10: נמצא חוסר אחידות בייבוש האומן. לחות ממוצעת 50%. כתוצאה מהרטיבות עדיין נוצרו במכסחה סתימות בשכבים ובתעלת האוויר. גודל החלקים קטן מ-1 ס"מ (קיצוץ יתר). ההפעלה הייתה באמצעות טרקטור פיאט 6066, כ-60 כ"ס. הטרקטור לא עומד בעומס. החומר הלח נדבק בתעלת האוויר ונוצר עומס יתר. הוחלט לפזר את החומר לצורך יבוש ולחזור שוב בעוד שבוע.

ניסוי קיצוץ שלישי, 21 ימים אחרי העקירה. בתאריך 25.2.10: החומר באומן נראה יבש, צבעו חום. נשירת עלים רבה. נמצאה תכולת לחות של 24%. שאריות פרי לפל לא התייבשו. הקיצוץ טוב. הכיסוח מיצר חלקים בגודל קטן מ-4 ס"מ. הרמה מהקרקה טובה ורצופה. אין סתימות בכלי.

\* המכסחה מתקשה לקצץ חומר ברמת רטיבות של 50%. חומר ברמת רטיבות של 24% קוצץ היטב. הסיבה לכך היא שהרטיבות גורמת לסתימות במכסחה.

\* מכסחה עם תוף במרווחי אצבעות של 270 מ"מ, מסוגלת להרים צמחי פלפל מהקרקע. שאריות פרי לא מורמות במידה מספקת. המסקנה היא שיש לפתח מערכת הרמה שמתאימה לכל שאריות הצמחים, כולל פרי. מערכת כזאת תפותח במכסחה שתירכש בתקופה הקרובה.
